Διαρροή νερού περιμετρικά του πώματος φιλτραρίσματος

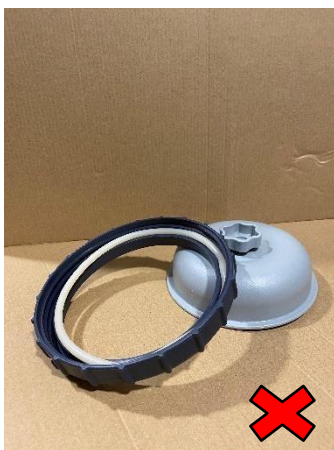
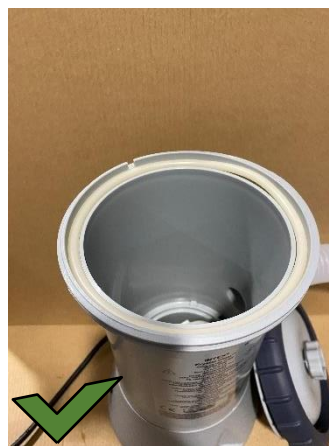
Υπάρχουν διάφοροι λόγοι για τους οποίους μπορεί να υπάρξει διαρροή νερού από το επάνω πώμα ενός συστήματος φιλτραρίσματος με κασέτα. Ο κύριος λόγος είναι ένας δακτύλιος στεγανοποίησης που δεν έχει τοποθετηθεί σωστά. Ο δακτύλιος στεγανοποίησης δεν θα πρέπει να βρίσκεται στο σημείο όπου το πώμα έχει σπείρωμα, αλλά σε μία εγκοπή στο σώμα του φίλτρου κάτω από το πώμα. Λόγω της εσφαλμένης τοποθέτησης του δακτυλίου, το φίλτρο δεν σφραγίζεται σωστά, γεγονός που μπορεί να προκαλέσει διαρροή νερού.

Παρακάτω θα βρείτε μια εικόνα της σωστής και της λανθασμένης τοποθέτησης του δακτυλίου στεγανοποίησης. Παρακαλούμε ελέγξτε εάν ο δακτύλιος στεγανοποίησης έχει τοποθετηθεί σωστά. Εάν όχι, ακολουθήστε τα παραπάνω σημεία.

- Βήμα 1:** Χαλαρώστε το βιδωτό παξιμάδι του πώματος και αφαιρέστε το πώμα.
- Βήμα 2:** Αφαιρέστε το στεγανοποιητικό δακτύλιο εάν βρίσκεται στην περιοχή σπειρώματος του πώματος.
(Αν έχει σφηνώσει στο εσωτερικό, μπορείτε να χτυπήσετε ελαφρά στο έδαφος για να χαλαρώσει ο δακτύλιος στεγανοποίησης)
- Βήμα 3:** Τοποθετήστε τον δακτύλιο στεγανοποίησης στην κυκλική εγκοπή στο σώμα του φίλτρου (στο σημείο που τοποθετείτε το καπάκι)
- Βήμα 4:** Τοποθετήστε το πώμα πάνω στον δακτύλιο στεγανοποίησης.
- Βήμα 5:** Σφίξτε το βιδωτό παξιμάδι του πώματος.
