INTEX®

Διαρροή νερού από σωλήνες

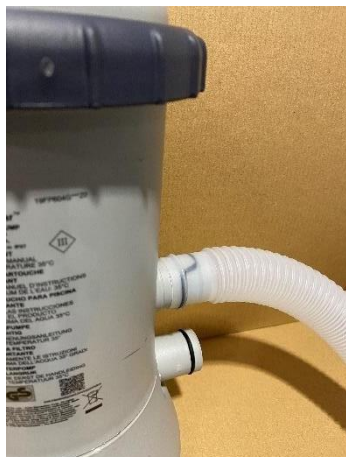
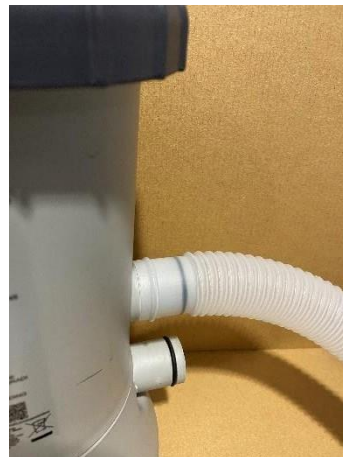
Υπάρχουν διάφοροι λόγοι για τους οποίους ο σωλήνας ή οι σωλήνες μπορεί να έχουν διαρροή νερού. Ο κύριος λόγος είναι ένας εσφαλμένα τοποθετημένος δακτύλιος στεγανοποίησης o-ring στην είσοδο του εύκαμπτου σωλήνα. Όταν συνδέετε τον εύκαμπτο σωλήνα, ο δακτύλιος o-ring μπορεί να μετατοπιστεί και να μην σφραγίσει σωστά, γεγονός που μπορεί να προκαλέσει διαρροή νερού.

Παρακάτω μπορείτε να δείτε φωτογραφίες με παραδείγματα ενός σωστά και ενός εσφαλμένα τοποθετημένου στεγανοποιητικού δακτυλίου στην είσοδο του σωλήνα. Παρακαλούμε ελέγξτε ότι ο δακτύλιος είναι σωστά τοποθετημένος. Εάν όχι, ακολουθήστε τα παραπάνω σημεία.

- Βήμα 1:** Χαλαρώστε τον εύκαμπτο σωλήνα.
- Βήμα 2:** Τραβήξτε τον εύκαμπτο σωλήνα προς τα έξω έτσι ώστε ο δακτύλιος στεγανοποίησης o-ring να εφαρμόζει στην αυλάκωσή του στην είσοδο του σωλήνα (Εάν ο δακτύλιος o-ring έχει μετατοπιστεί, μετακινήστε τον εύκαμπτο σωλήνα απαλά μπρος-πίσω μέχρι να τοποθετηθεί στη σωστή θέση)
- Βήμα 3:** Εισάγετε προσεκτικά τον εύκαμπτο σωλήνα με κυκλική κίνηση, ώστε ο δακτύλιος στεγανοποίησης o-ring να μην χαλαρώσει από τη θέση του
- Βήμα 4:** Αντικαταστήστε τον σφιγκτήρα του σωλήνα.
